REGIONE AUTONOMA DELLA SARDEGNA
COMUNE DI SARDARA

INTERVENTI DI RESTAURO MURATURE CASTELLO MONREALE C.U.P.: E13G1800200004

PROGETTO DEFINITIVO ESECUTIVO

Elaborato: 19018_PDE-AR-1002_00.pdf
PROGETTO PIANTE PROSPETTI SEZIONI INTERVENTI

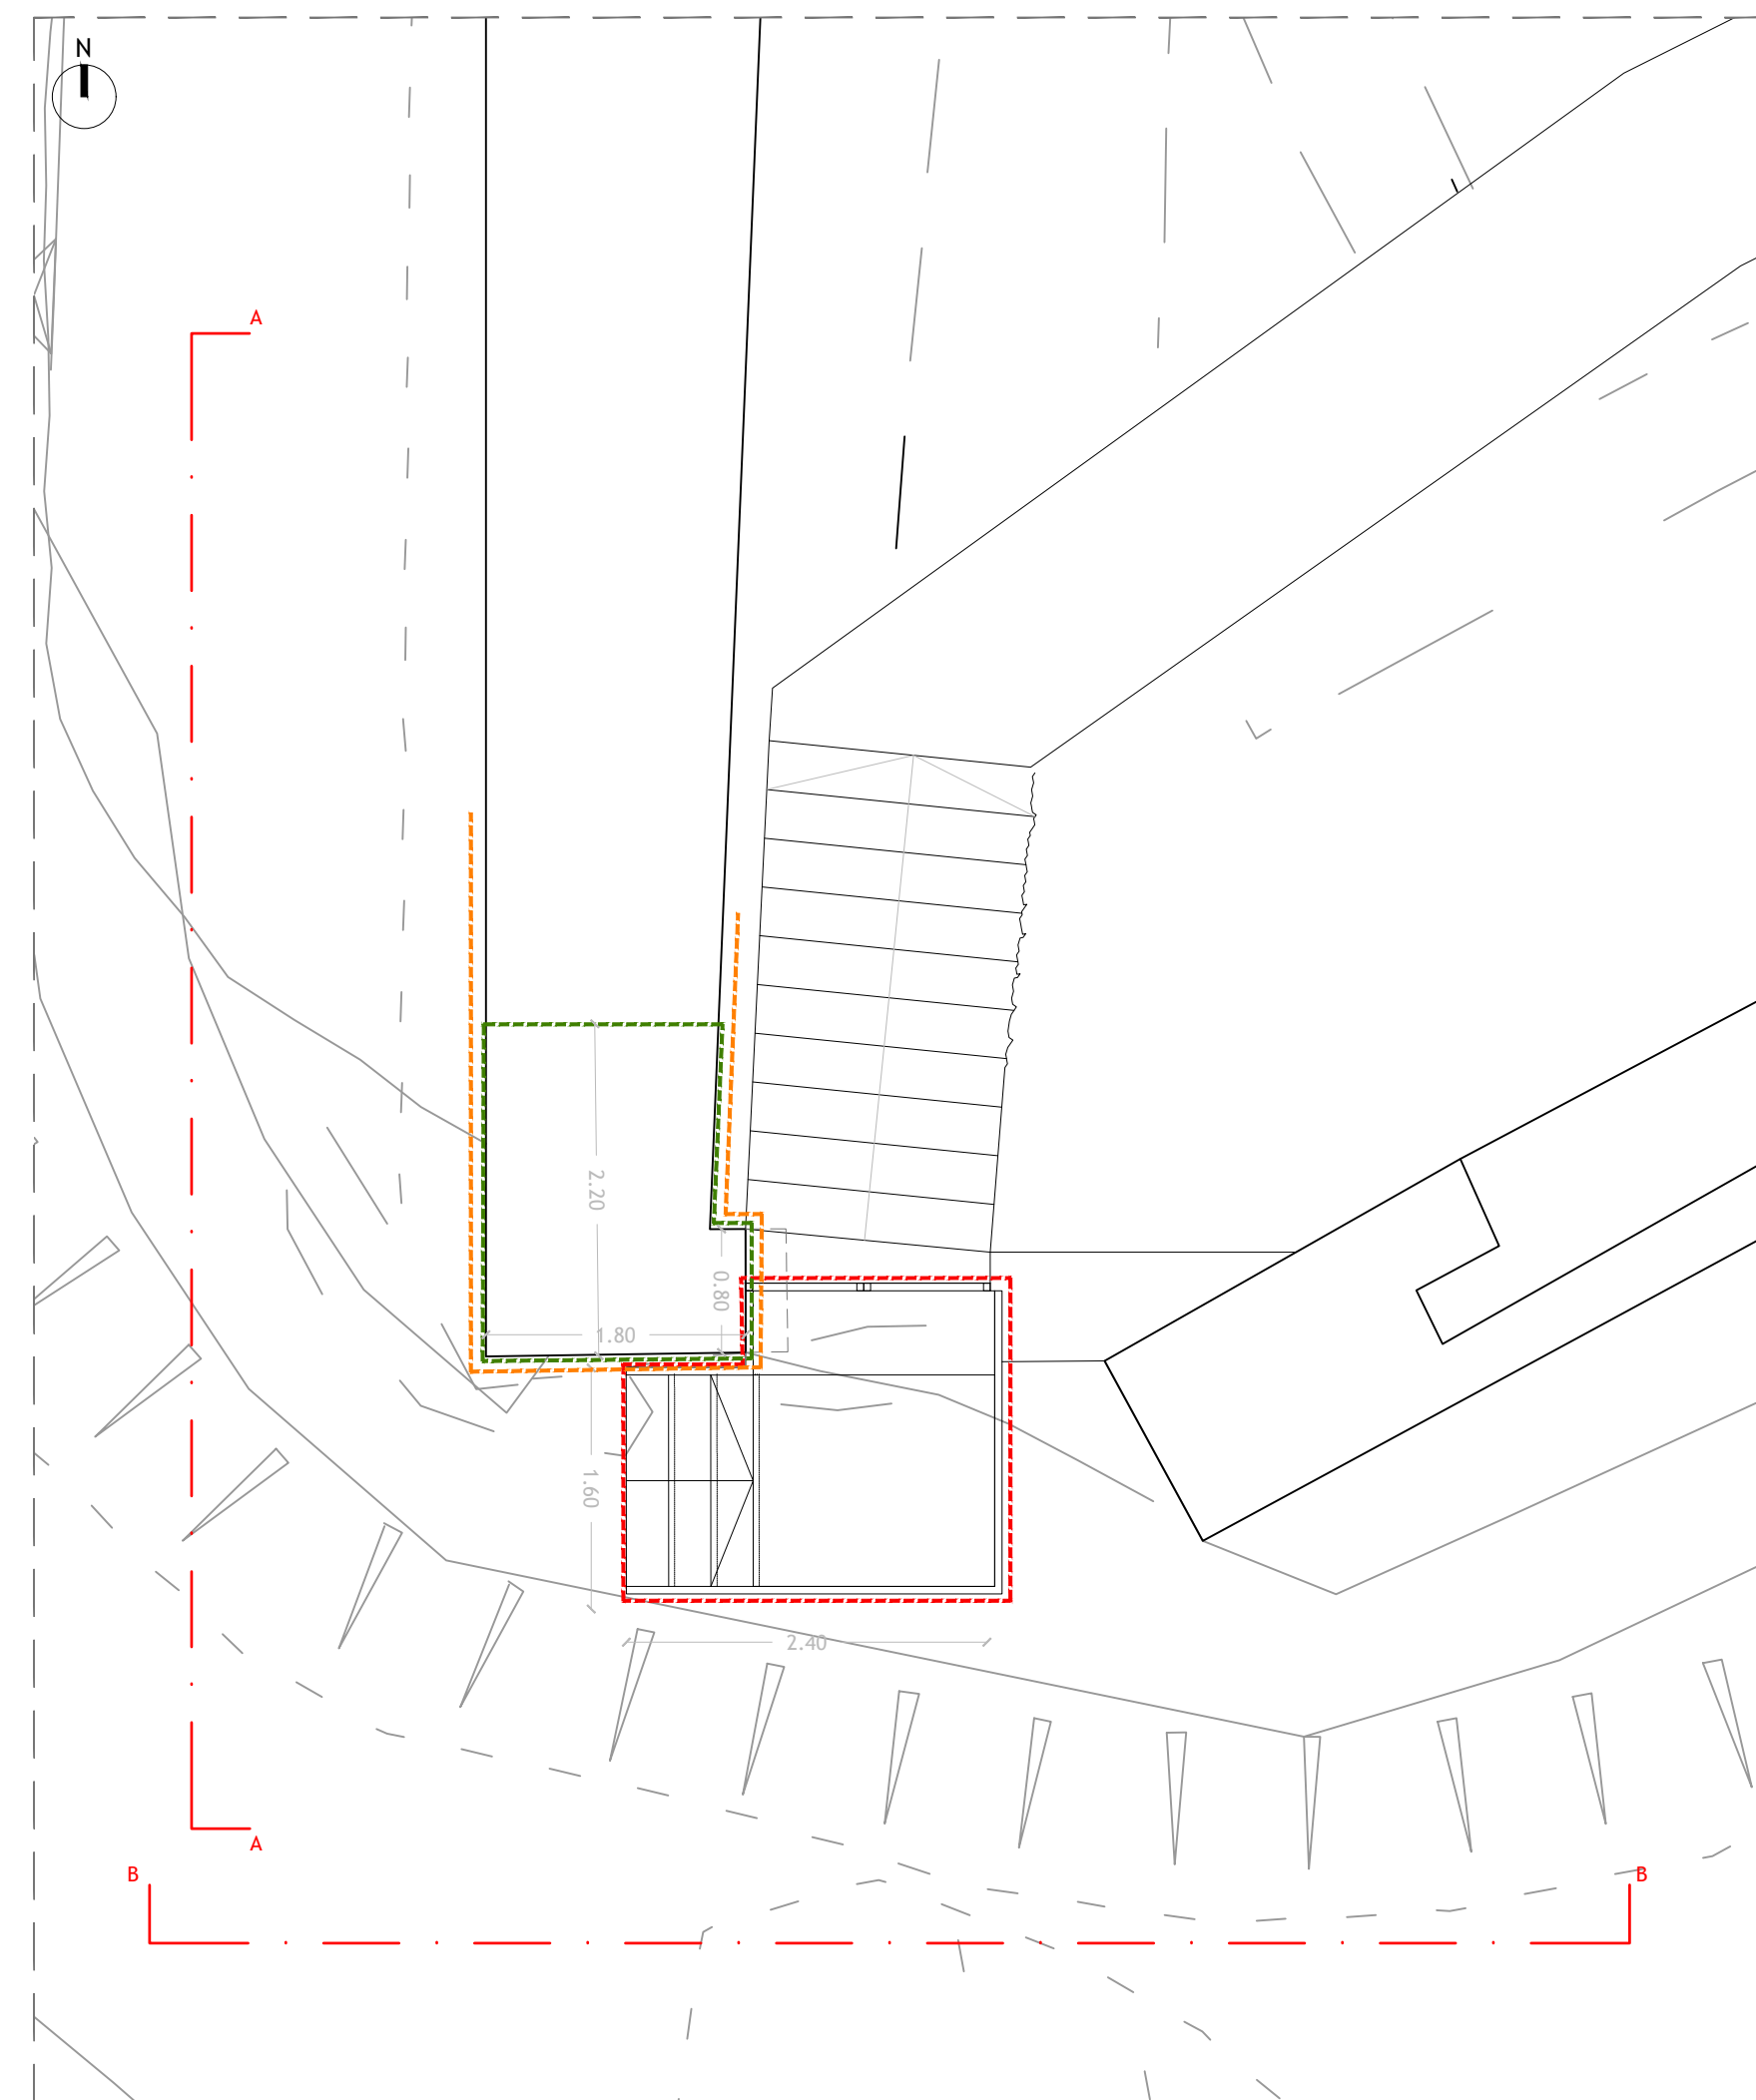
STATO DI FATTO - PIANTA - [A1] 1:50 - [A3] 1:100

INTERVENTO 01_RIPRISTINO SCALA	
PROBLEMATICA	gradini e pianerottolo in grigliato metallico danneggiati, compromessa l'usabilità
MODALITÀ INTERVENTO	1. Smontaggio temporaneo elementi danneggiati 2. Verifica eventuali danni occulti nella restante struttura 3. Produzione nuovi elementi 4. Montaggio nuovi elementi
VOCE LAVORAZIONI COME DA COMPUTO	
19018_01	
PF.0012.0015.0005*	
19018_02

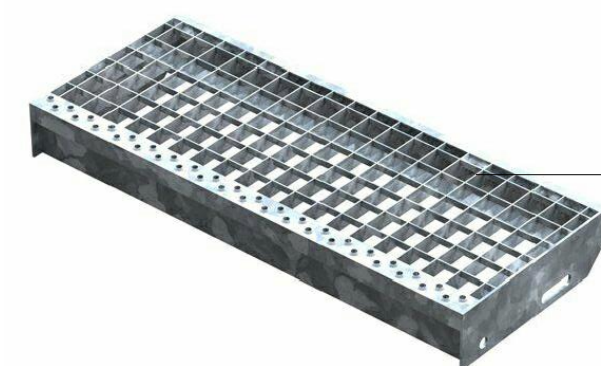
NUOVO ELEMENTO GRIGLIATO IN SOSTITUZIONE EQUIVALENTE A QUELLI DANNEGGIATI

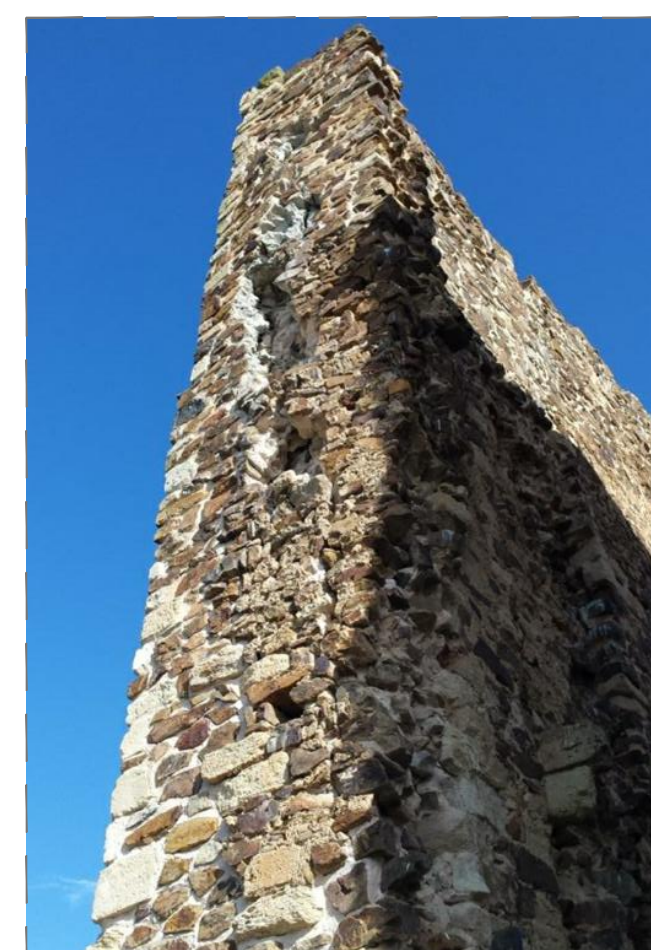
TESTATA DELLA MURATURA DANNEGGIATA

INTERVENTO 02_RIPRISTINO MURATURE	
PROBLEMATICA	elementi decoesi assenza di malta nei giunti mancanza di conci di materiale lapideo
MODALITÀ INTERVENTO	1. Pulizia e asportazione del materiale legante ammorlato fino allo strato solido 2. Rimozione dello strato esterno decoeso dei conci 3. Pulizia e asportazione elementi incoerenti 4. Riparazione cucchi-suci delle lesioni 5. Risarcimenti, integrazioni, iniezioni di malte superfluide e ripristini
VOCE LAVORAZIONI COME DA COMPUTO	
19018_03	
19018_04	
19018_05	
PF.0012.0023.0001

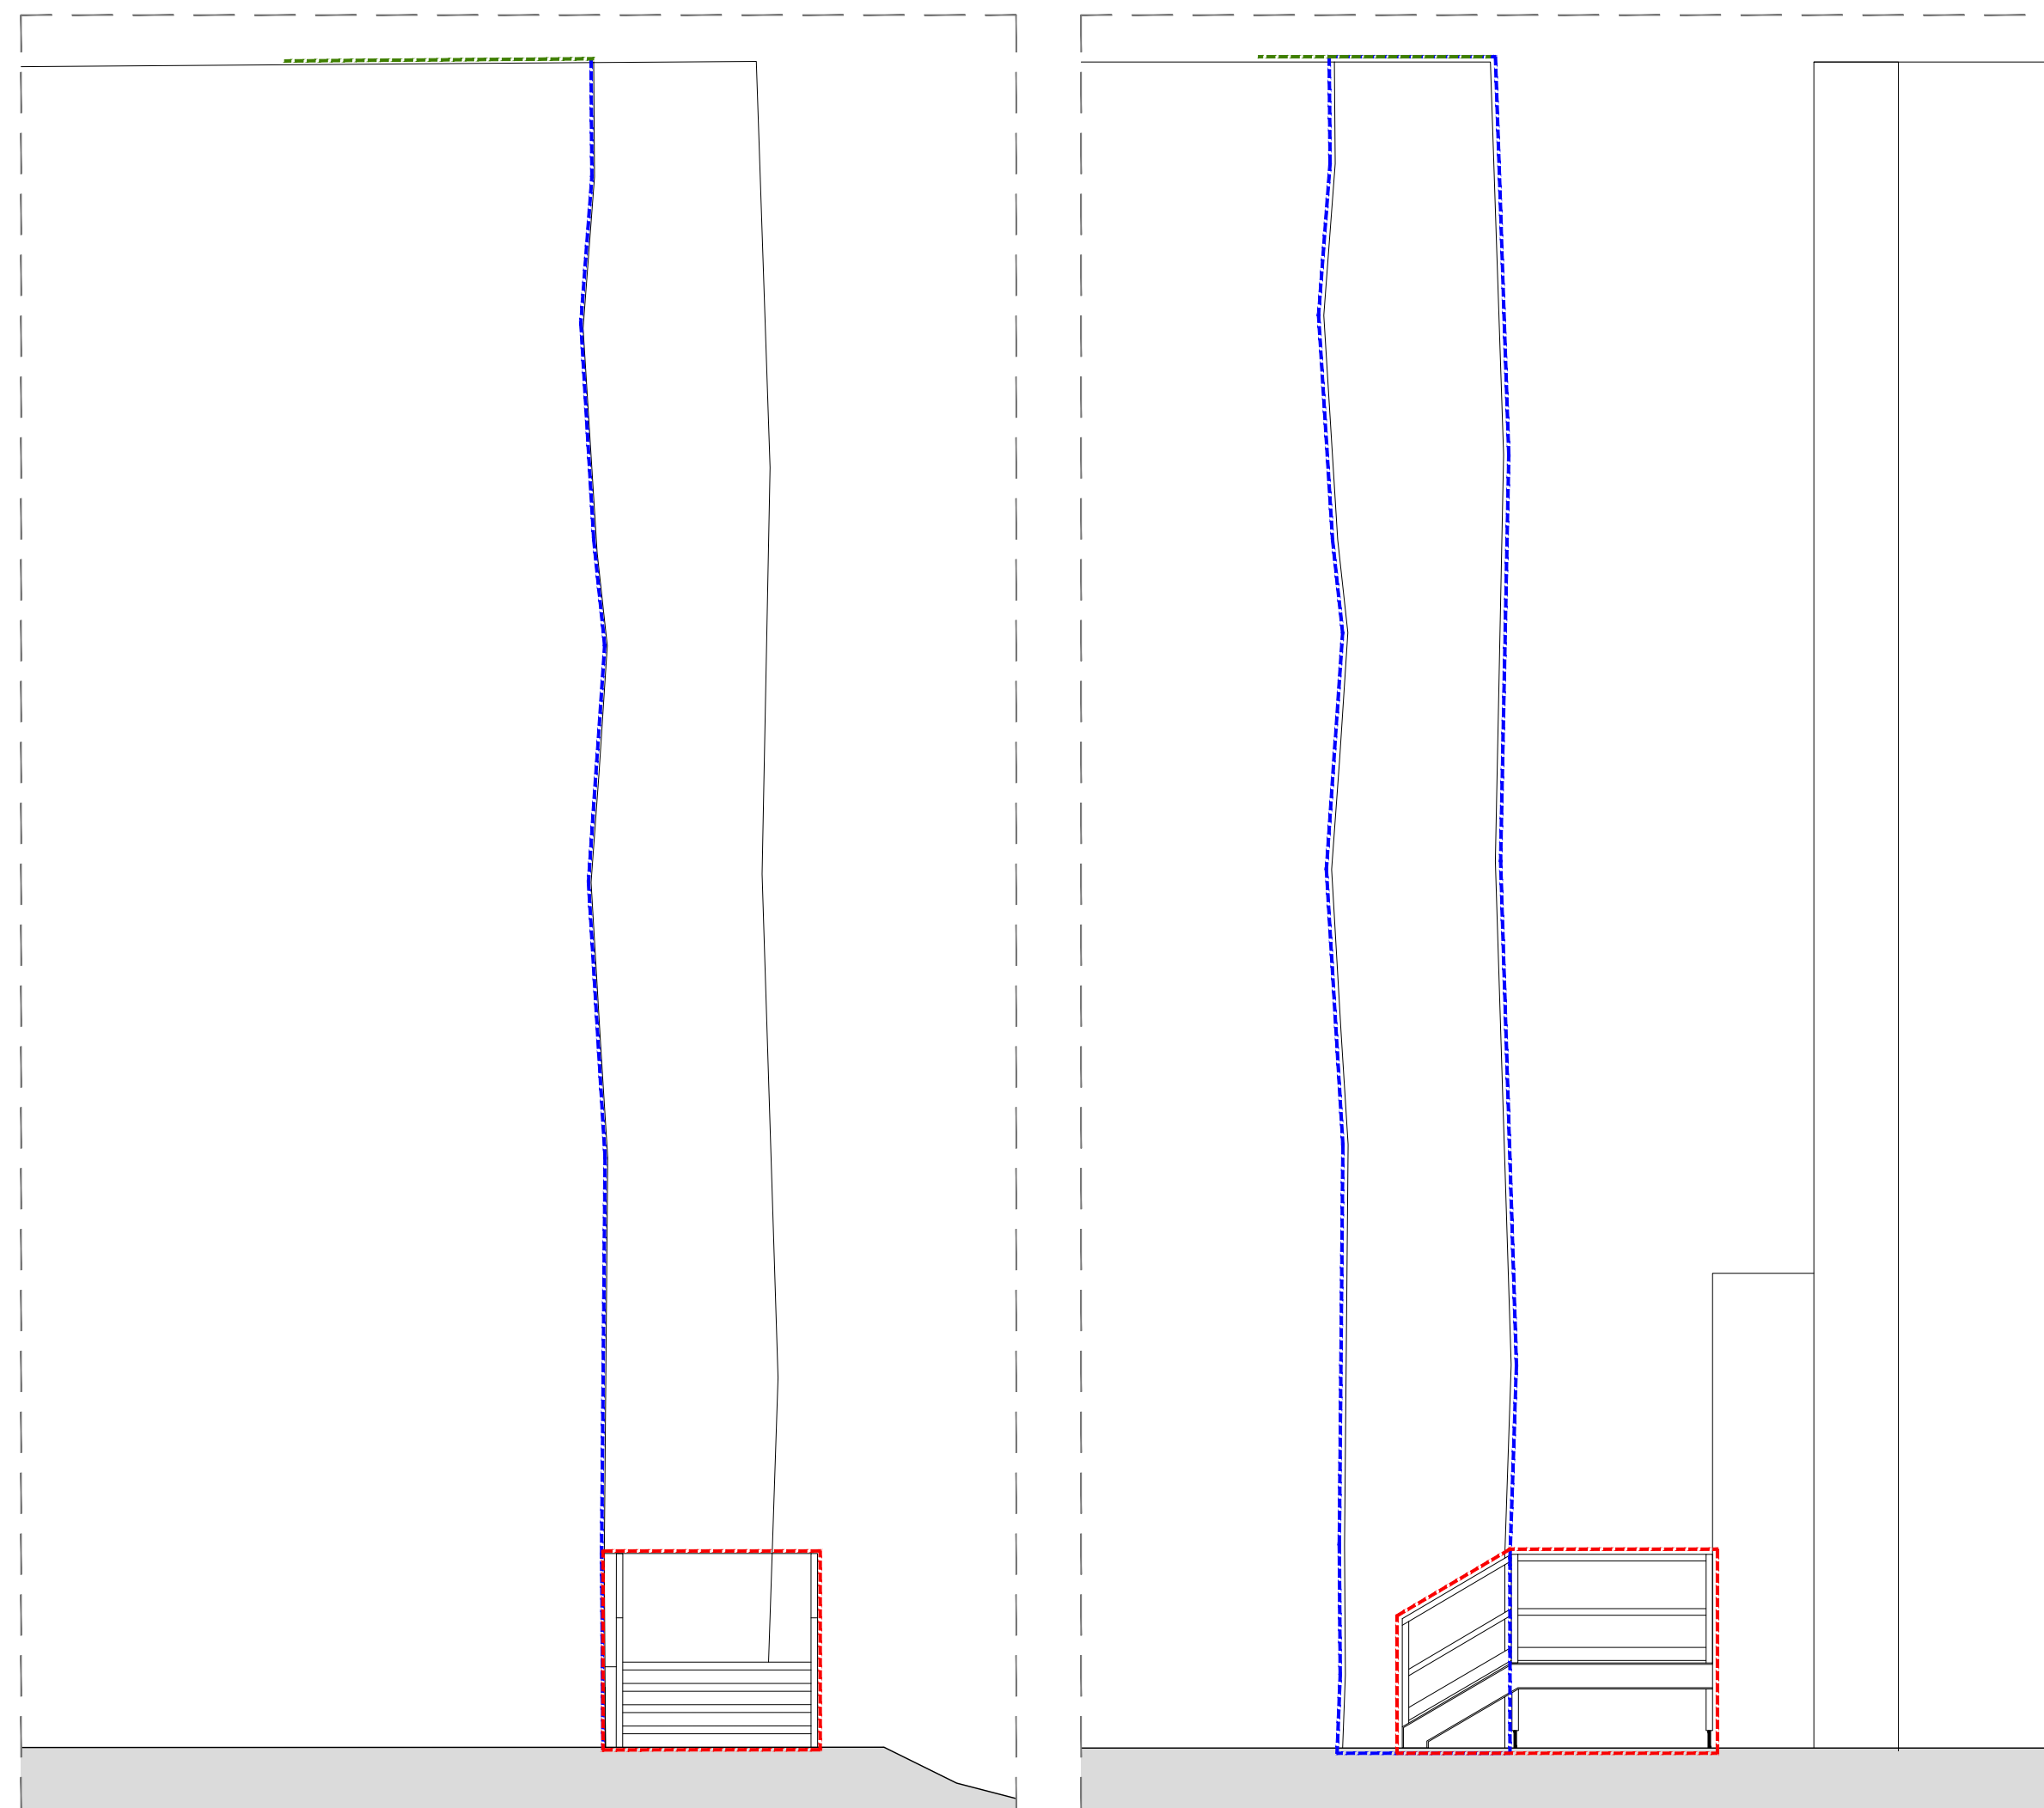
STATO DI FATTO - SEZIONE A-A - [A1] 1:50 - [A3] 1:100

INTERVENTO 03_PROTEZIONE SOMMITALE MURATURE	
PROBLEMATICA	incrostazioni superficiali composte da sostanze inorganiche e di natura biologica insufficiente protezione dagli agenti atmosferici e incrostazioni superficiali composte da sostanze inorganiche e di natura biologica
MODALITÀ INTERVENTO	1. Pulizia e trattamento biocida disinfestante 2. Preparazione armatura in rete zincata 3. Stesura di cappello protettivo di copertura realizzato con massetto in coccopesto
VOCE LAVORAZIONI COME DA COMPUTO	
19018_06	
19018_07
