REGIONE AUTONOMA DELLA SARDEGNA
COMUNE DI SARDARA

INTERVENTI DI RESTAURO MURATURE CASTELLO MONREALE C.U.P.: E13G1800200004

PROGETTO DEFINITIVO ESECUTIVO

Elaborato: 19018_PDE-AR-1002_00.pdf
PROGETTO PIANTE PROSPETTI SEZIONI INTERVENTI

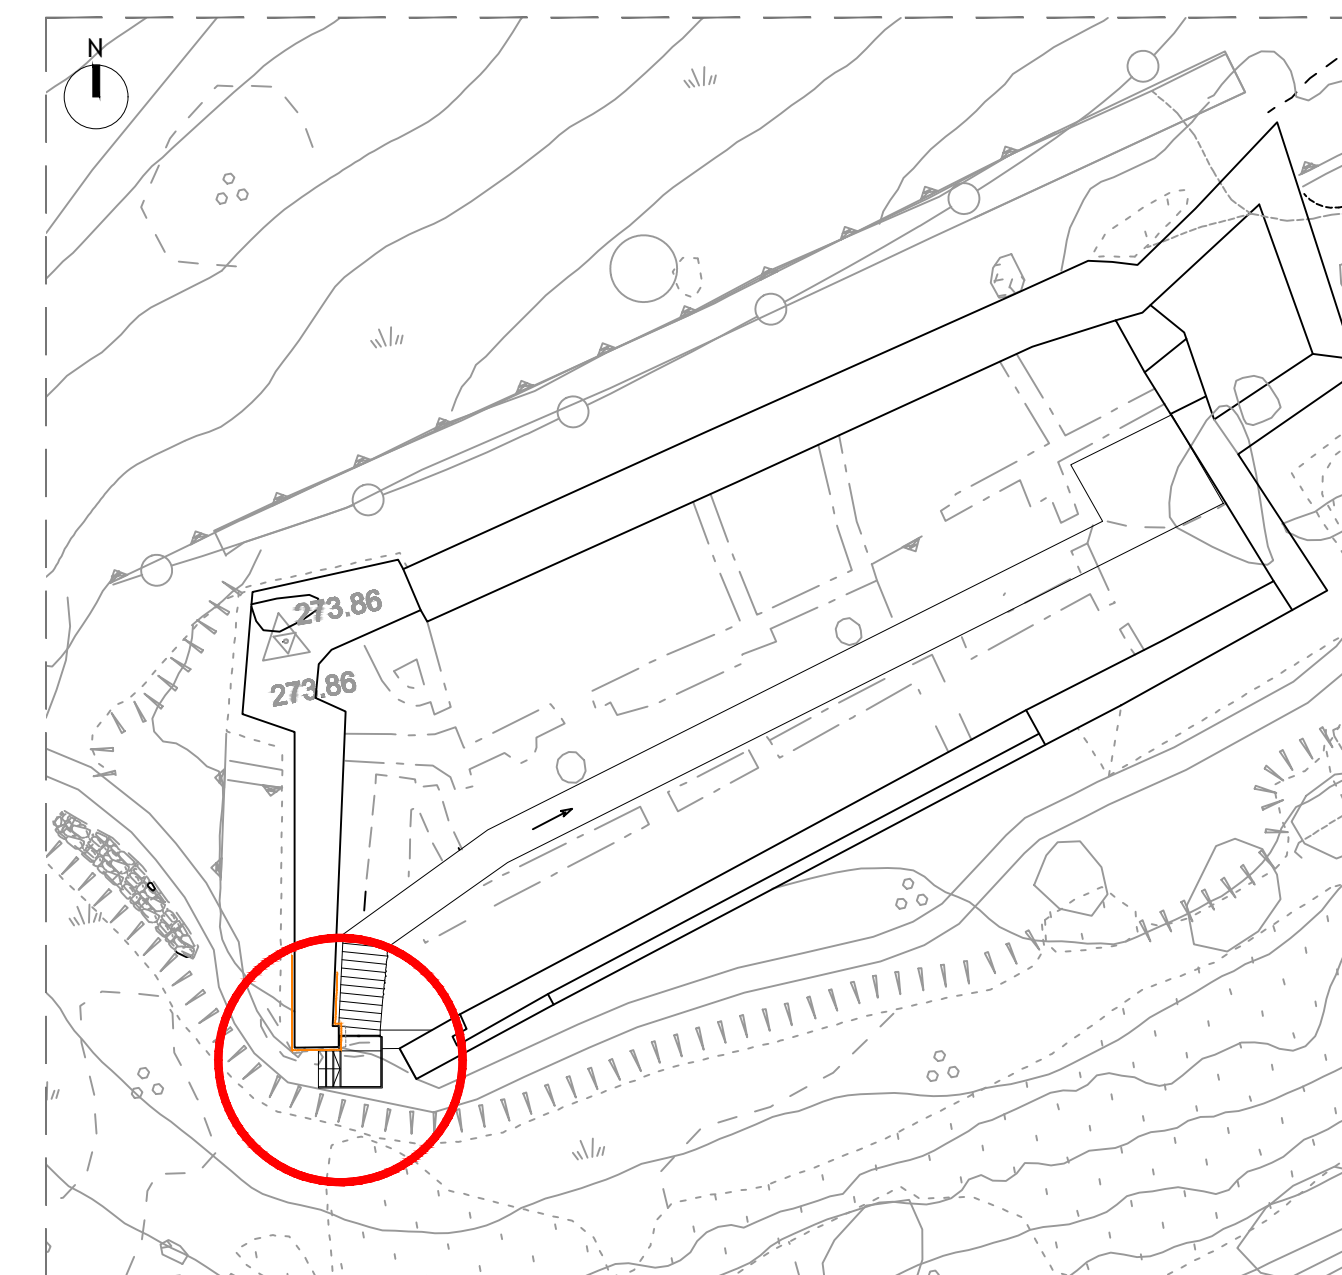
STATO DI FATTO - PLANIMETRIA LOCALIZZAZIONE INTERVENTO

INTERVENTO 04_FISSAGGIO ALLE MURA DEL PONTEGGIO	
PROBLEMATICA	ancoraggio specifico su muratura storica dissestata
MODALITÀ INTERVENTO	1. Esecuzione di test in situ per la determinazione della resistenza in opera degli ancoraggi 2. Perforazione di muratura e inserimento ancoraggi nei ricorsi di malta
VOCE LAVORAZIONI COME DA COMPUTO (SICUREZZA)	
19018_501	
PF.0012.0020.0012*
